Vejledning i etablering af vade- og vandingssteder ved vandløb.

Forfatter: Lars Sandberg, Biolog.

Emneord: Vadesteder, vandingssteder, vandløb.

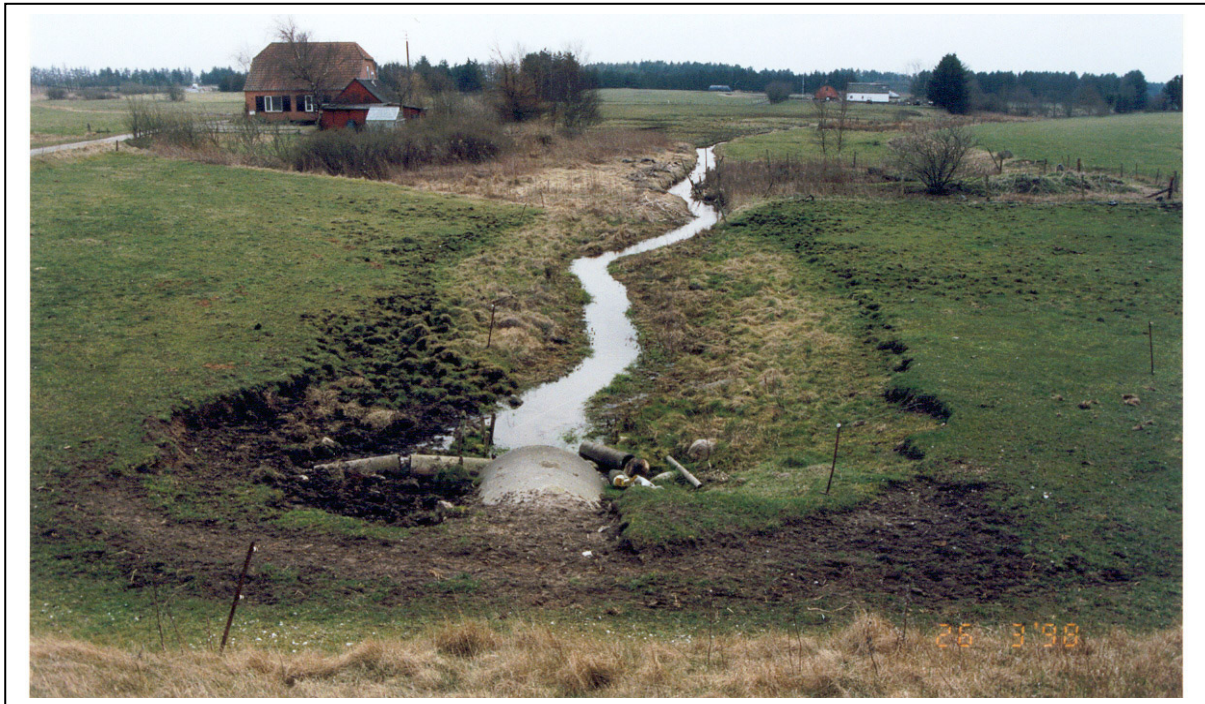
Figur 2. Samme vandløbsstrækning som i fig. 1, 4 år efter at der er foretaget en afhegning, bemærk indsnævringen af vandløbsprofilen.

Det vil være afhængig af det enkelte vandløbs karakteristika (vandføring, mængden af transporteret materiale m.m.). At en afhegning kan hjælpe samt, at det kan gå forholdsvis hurtigt viser nedenstående fig. 2 og 3. Lokaliteten er den samme som på figur 1 efter henholdsvis 4 og 8 år.

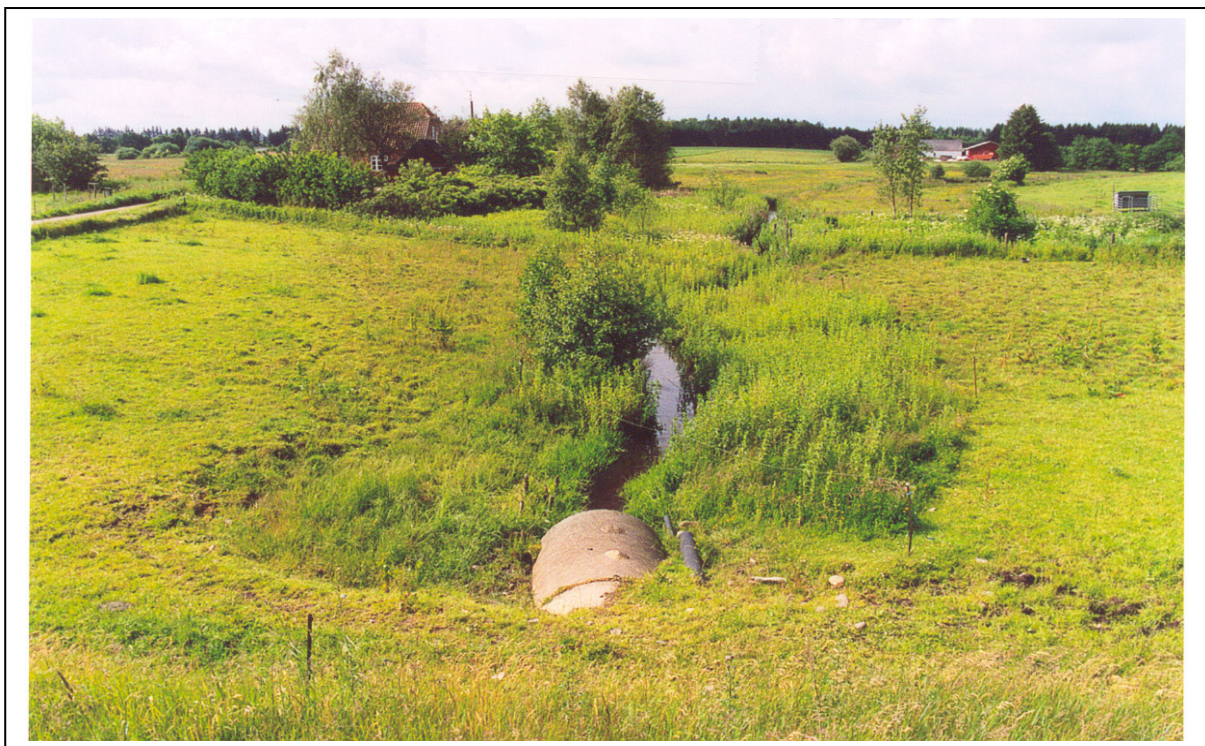
Figur 3. Samme vandløbsstrækning som i fig. 1 og 2 efter 8 års hegning.

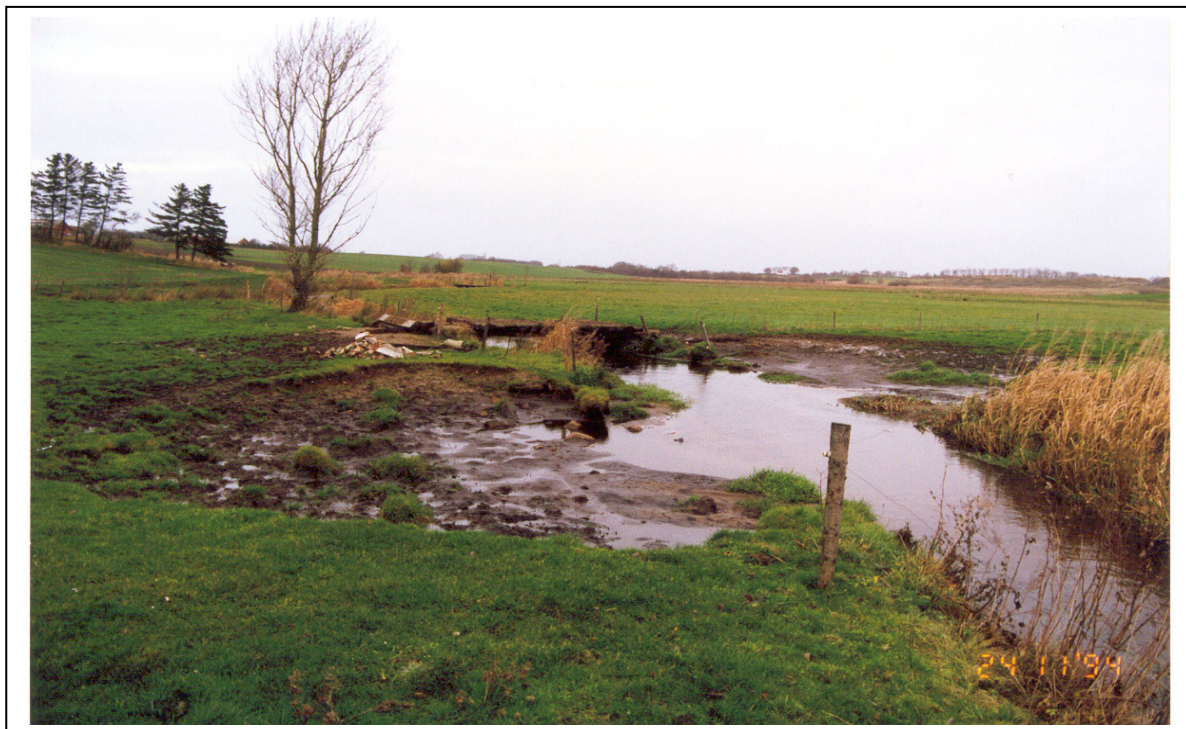
Figur 5. To uhensigtsmæssige vandingsteder overfor hinanden i et mellemstort vandløb, bemærk de mange kubikmeter bortroderet jord, "timeglasformet" vandingsted.

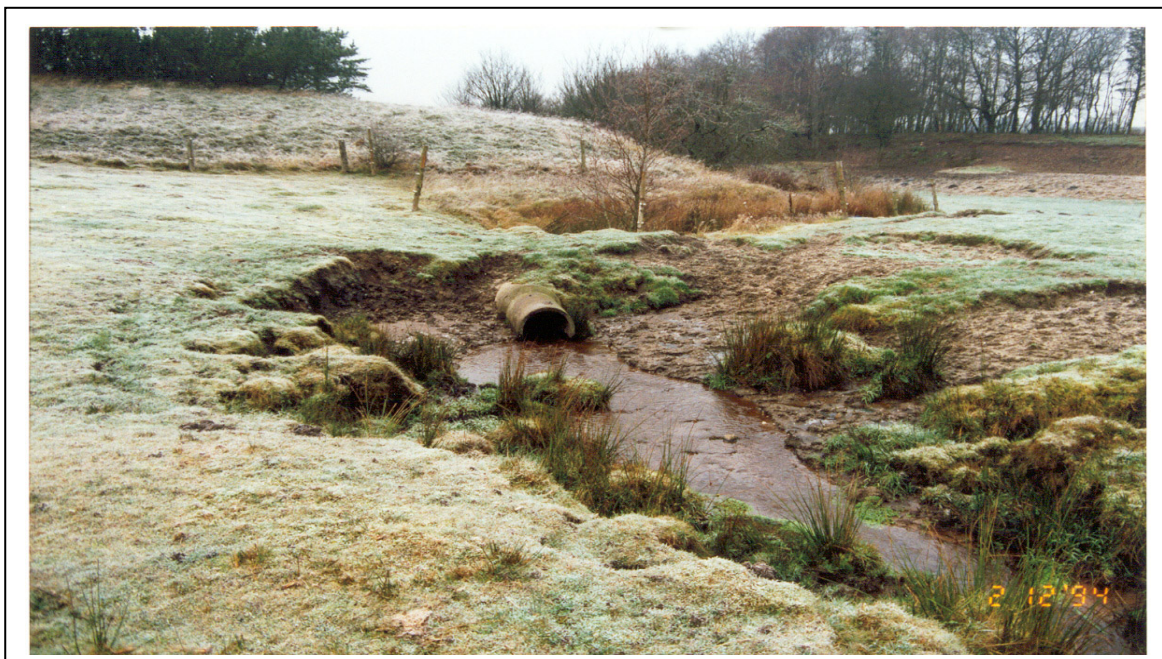
Figur 9. Her har erosion som følge af kreaturerne færd medført et bredt vandløb med lavere vandstand i forhold til røret, på denne måde er der her blevet skabt en selektiv spærring.

Uhensigtsmæssige vandingsteder kan endvidere risikere, at blotlægge rørlagte dele af et vandløb og på denne måde danne nye spærringer se også figur 9.

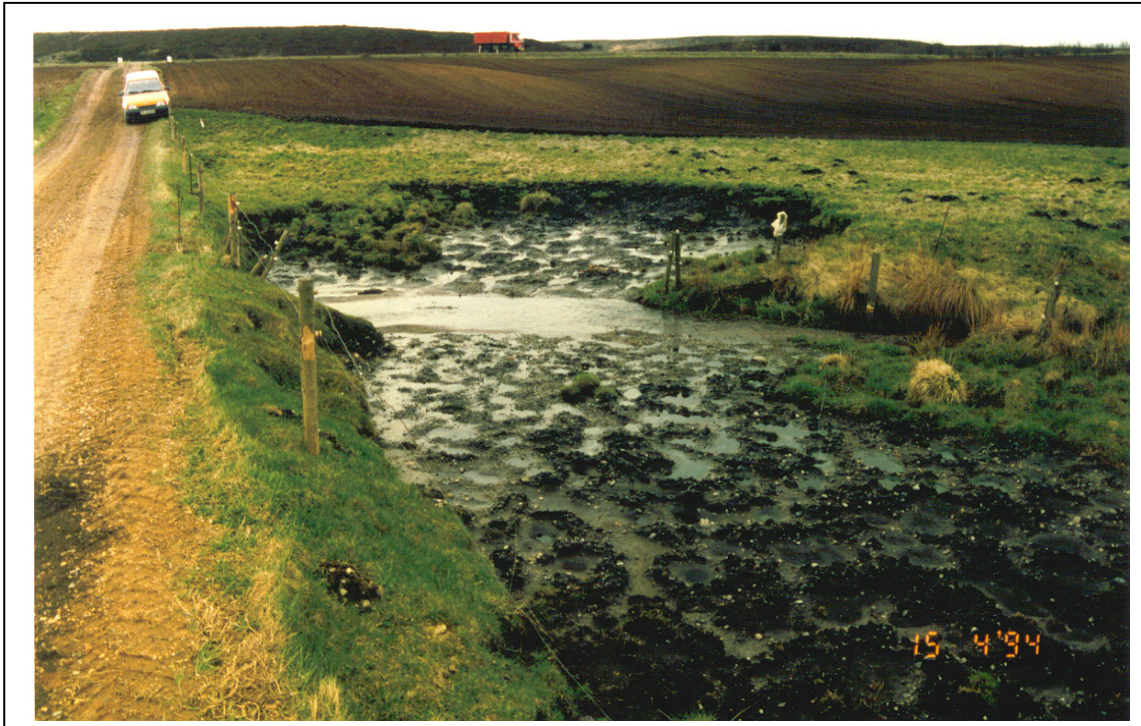
Figur 14. Viser hvor store mængder materiale, der er borteroderet i forbindelse med en kreaturovergang.

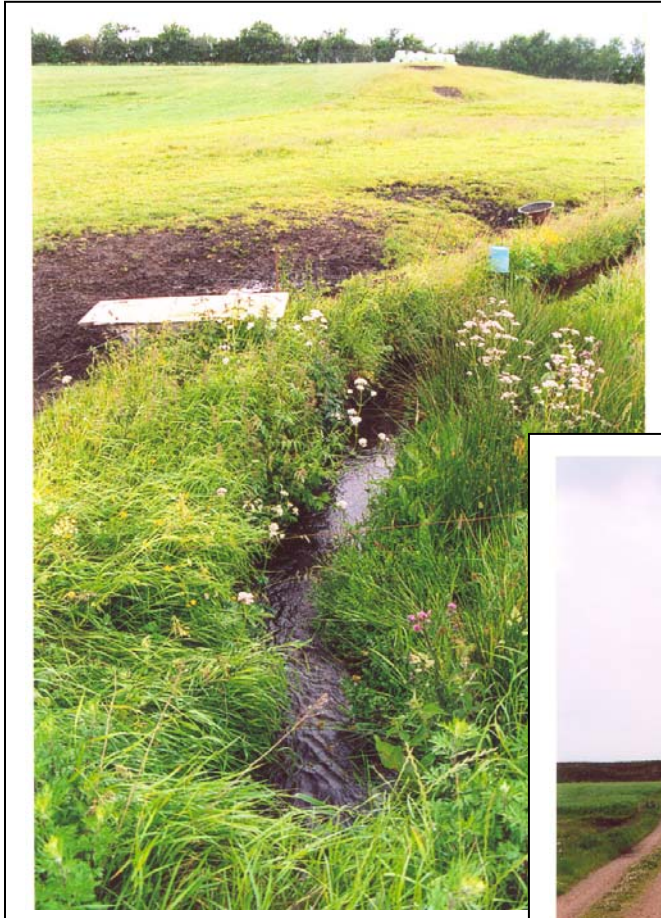
a)

Figur 15. Samme vandløbslokalitet som i figur 14. Efter etablering af afhegning har vandløbet retableret sig ganske smukt, nærbillede af lokaliteten ses i fig.15a.

At forholdene i det enkelte vandløb relativt hurtigt kan forbedres viser de næste to billeder i figur 15. Lokalteten er den samme som i fig. 14. Der er foretaget en afhegning af vandløbet og etableret en anden passage for kreaturerne. Der er gået 8 år mellem billederne.
